## SETTORE VIABILITA'

Unità Operativa: Manutenzione Infrastrutture Strategiche-Ponti-Gallerie

Treviso, lì 13/11/2023

**VERBALE DI ACCERTAMENTO DEI LAVORI DI SOMMA URGENZA PER RIPARAZIONE DELLA FONDAZIONE DELLA SPALLA DEL PONTE ID399 SUL TORRENTE RABOSO AL KM 7+100 LUNGO LA S.P. N. 152 "DEI COLLI SETTENTRIONALI" TRA I COMUNI DI MIANE E VALDOBBIADENE (TV).**

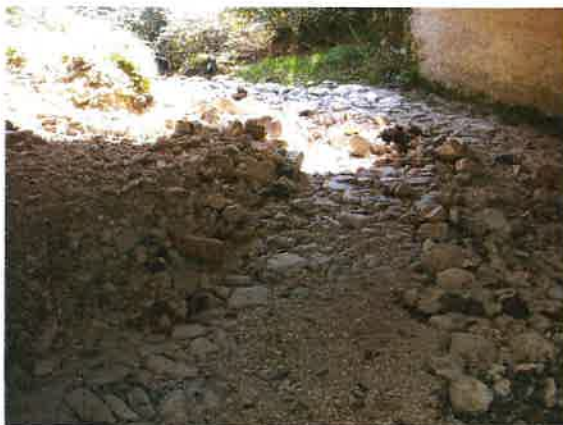
Foto alveo del 2014

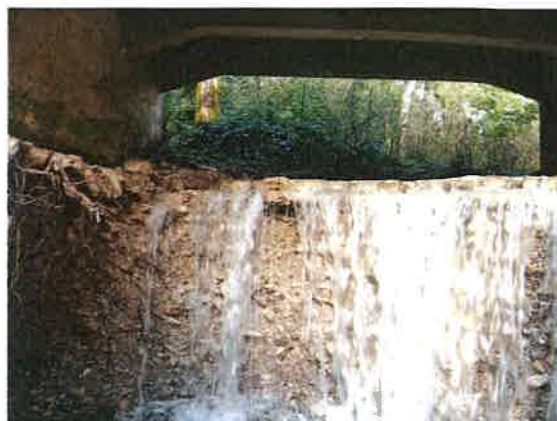
- per una verifica puntuale della fondazione, si rileva difficoltoso l'accesso all'alveo del corso d'acqua da ambo i versanti sia a valle che a monte del ponte a causa della vegetazione infestante oltre per le condizioni di pericolosità di percorrenza del fondo del pendio che risulta particolarmente scivoloso a causa della pioggia persistente e delle pendenze del tracciato;
- si rileva che l'alveo del torrente sotto il ponte ID399 risulta non omogeneo e presenta un'ampia erosione con formazione di profondo dislivello (con cascata d'acqua) che necessita intervento urgente di ripristino e manutenzione;

Erosione e dislivello novembre 2023

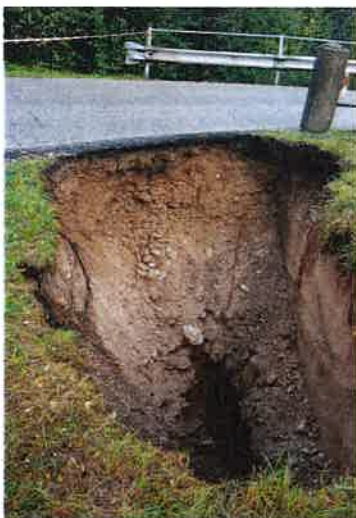
- interdizione al passaggio per pubblica sicurezza a pedoni, mezzi e veicoli con chiusura del ponte su ambo i lati previa apposizione di transenne e segnaletica stradale predisposta da personale operaio;
- la voragine creatasi sul lato destro della SP152 al km 7+100 circa, oltre al margine pavimentato stradale interessa la banchina interna e parte del pendio a ridosso della spalla del ponte: si constata che l'azione erosiva prodotta dall'azione delle acque impetuose del torrente Raboso ha determinato lo scalzamento della sottofondazione

tra il muro d'ala e la spalla di sostegno del ponte interessando anche l'alveo del torrente con evidente dissesto;

Foto voragine del 03/11/2023

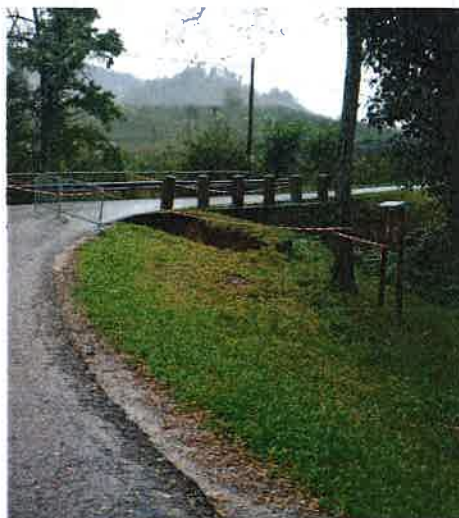
Foto danno rilevato del 03/11/2023

Vista la voragine creatasi a causa dell'azione erosiva del torrente, con interessamento di parte della sottofondazione spalla e muro di sostegno sud del ponte ID399, si è ritenuto

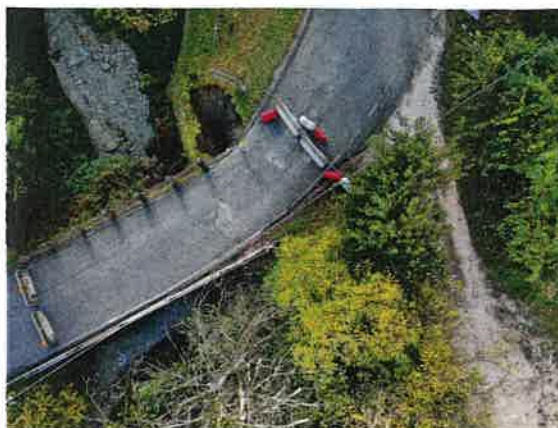
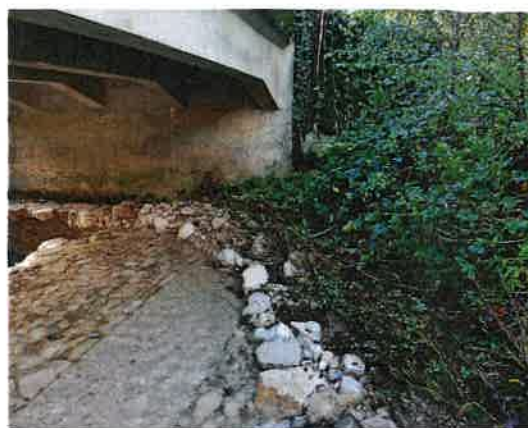
- la voragine creatasi ha interessato la sottofondazione tra la spalla e il muro d'ala di sostegno a sud - sud est e lo scalzamento è riconducibile da una prima analisi, al cambio di direzione del torrente in prossimità del ponte sul Raboso e all'orografia del tracciato concause che determinano, in situazioni di maltempo ed eventi pluviometrici intensi, un'azione erosiva della corrente d'acqua con scalzamento all'infrastruttura di sostegno a sud del ponte ID399 e danni alla morfologia dell'alveo;

- da una prima analisi visiva la struttura portante del ponte è integra, risulta necessario procedere con somma urgenza a lavori di riparazione delle sottofondazioni di appoggio della spalla e del muro di sostegno a sud (previa redazione di specifici elaborati progettuali) e successivo intervento manutentivo localizzato delle fondazioni, danneggiate dall'azione erosiva e profonda della corrente impetuosa del torrente Raboso;

- lo smottamento ha prodotto un'erosione limitata e parziale del margine destro del corpo stradale della SP 152, con cedimento di un tratto di banchina stradale e pertanto, oltre a riempire con materiale di media e grossa pezzatura la voragine prodottasi a ridosso della spalla, dovrà essere ripristinato il sottofondo della carreggiata e del margine stradale con riasfaltatura finale;

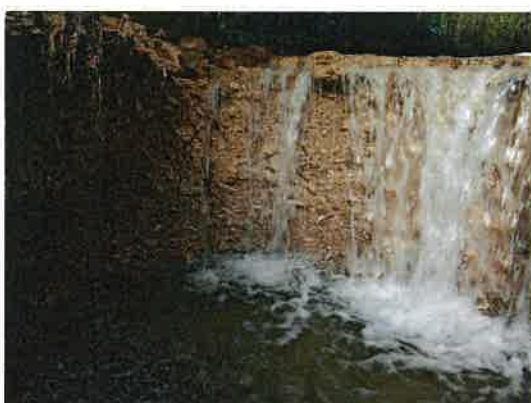
Foto erosione alveo del 10/11/2023

- intervento di rifacimento dell'alveo sotto il ponte ID399 con riempimento materiale roccioso di media pezzatura, valutando nella fase progettuale eventuale elemento/soluzione di rinforzo per stabilizzare il fondo del torrente anche nel caso di eventi eccezionali di portata d'acqua e per prevenire e/o limitare il rischio di scalzamento;

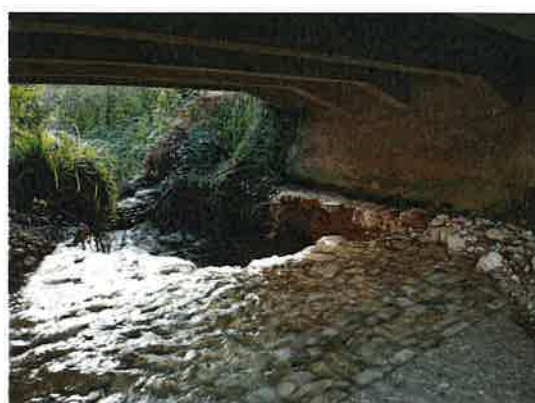
Foto alveo sotto il ponte ID399 in data 10/11/2023
