*Impianto di Recupero rifiuti speciali non pericolosi
sito in Crocetta del Montello (TV), in Via della Ghiaia
Ex Old Beton Srl*

**Ripristino dell'area nonché asporto e smaltimento dei rifiuti
speciali giacenti presso l'impianto di recupero rifiuti speciali
"ex Old Beton" in comune di Crocetta del Montello (TV)**

Relazione

Data: giugno 2018

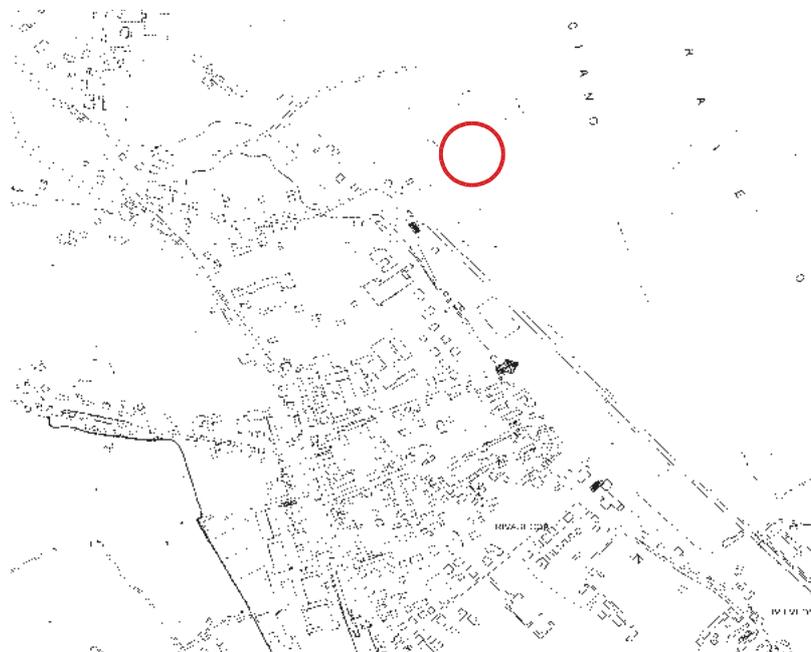
Illustrazione 1: Ubicazione impianto su CTR.

L'intervento viene realizzato nel territorio del Comune di Crocetta del Montello, in Provincia di Treviso, in località Grave di Ciano (Illustrazione 1).

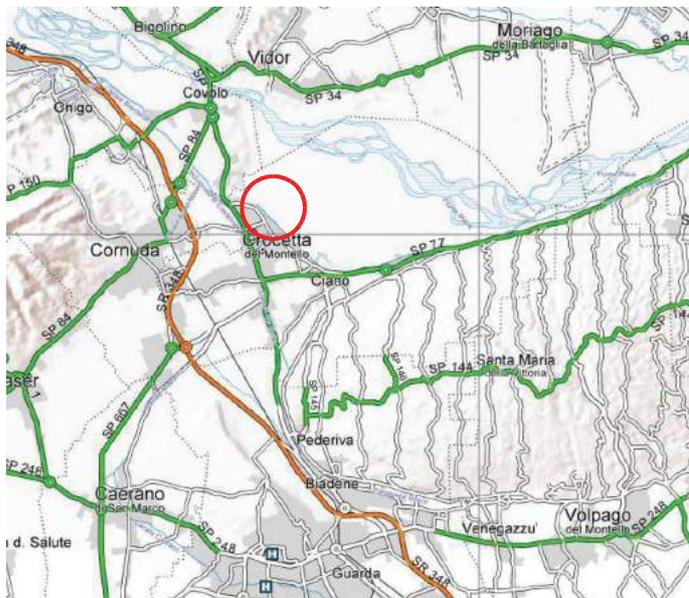
Illustrazione 2: Carta stradale.

Nella figura seguente sono riportate le direttrici principali di avvicinamento all'impianto in questione:

- strada regionale n. 348 "Feltrina",
- strada provinciale 77 e 84,
- strada comunale Via S. Anna e Via della Ghiaia,

- da via della ghiaia la strada scende dalla scarpata fluviale in area golenare e mediante strada asfaltata giunge all'ingresso dell'impianto Dal Zotto Srl attraverso la quale si accederà all'area dell'intervento,

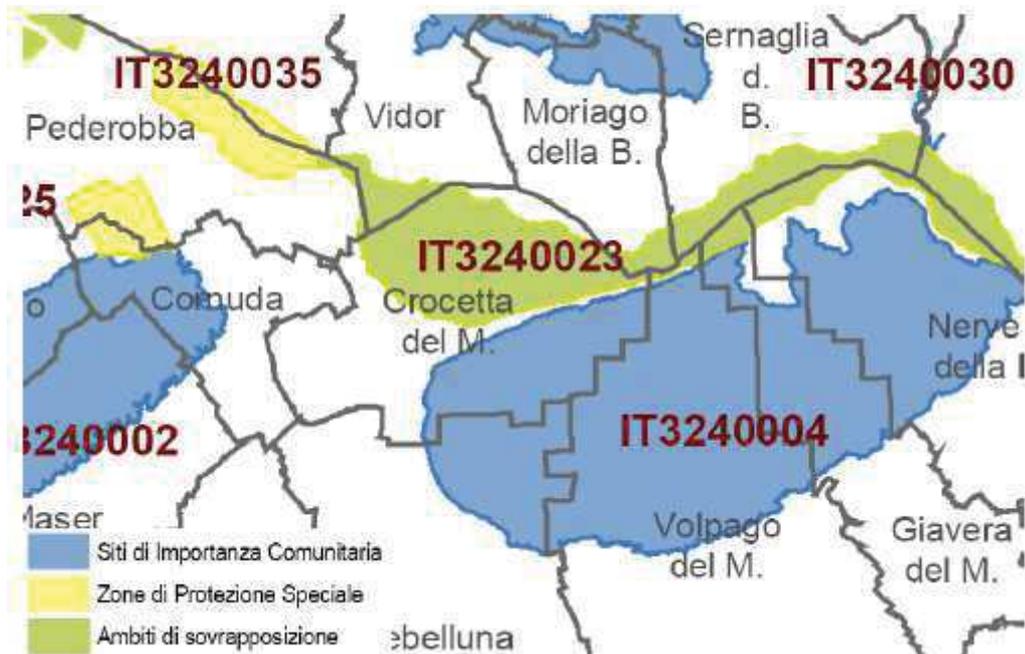
Illustrazione 3: Inquadramento del territorio di Crocetta del Montello con i Siti Natura 2000 più prossimi (Fonte: Regione Veneto)

L'area si trova all'interno del sito Natura 2000 ZPS IT3240023 - Grave del Piave. Inoltre, molto prossimi all'area ci sono i seguenti siti:

- SIC IT3240004 – Montello;
- SIC IT3240030 - Grave del Piave - Fiume Soligo - Fosso di Negrisia.

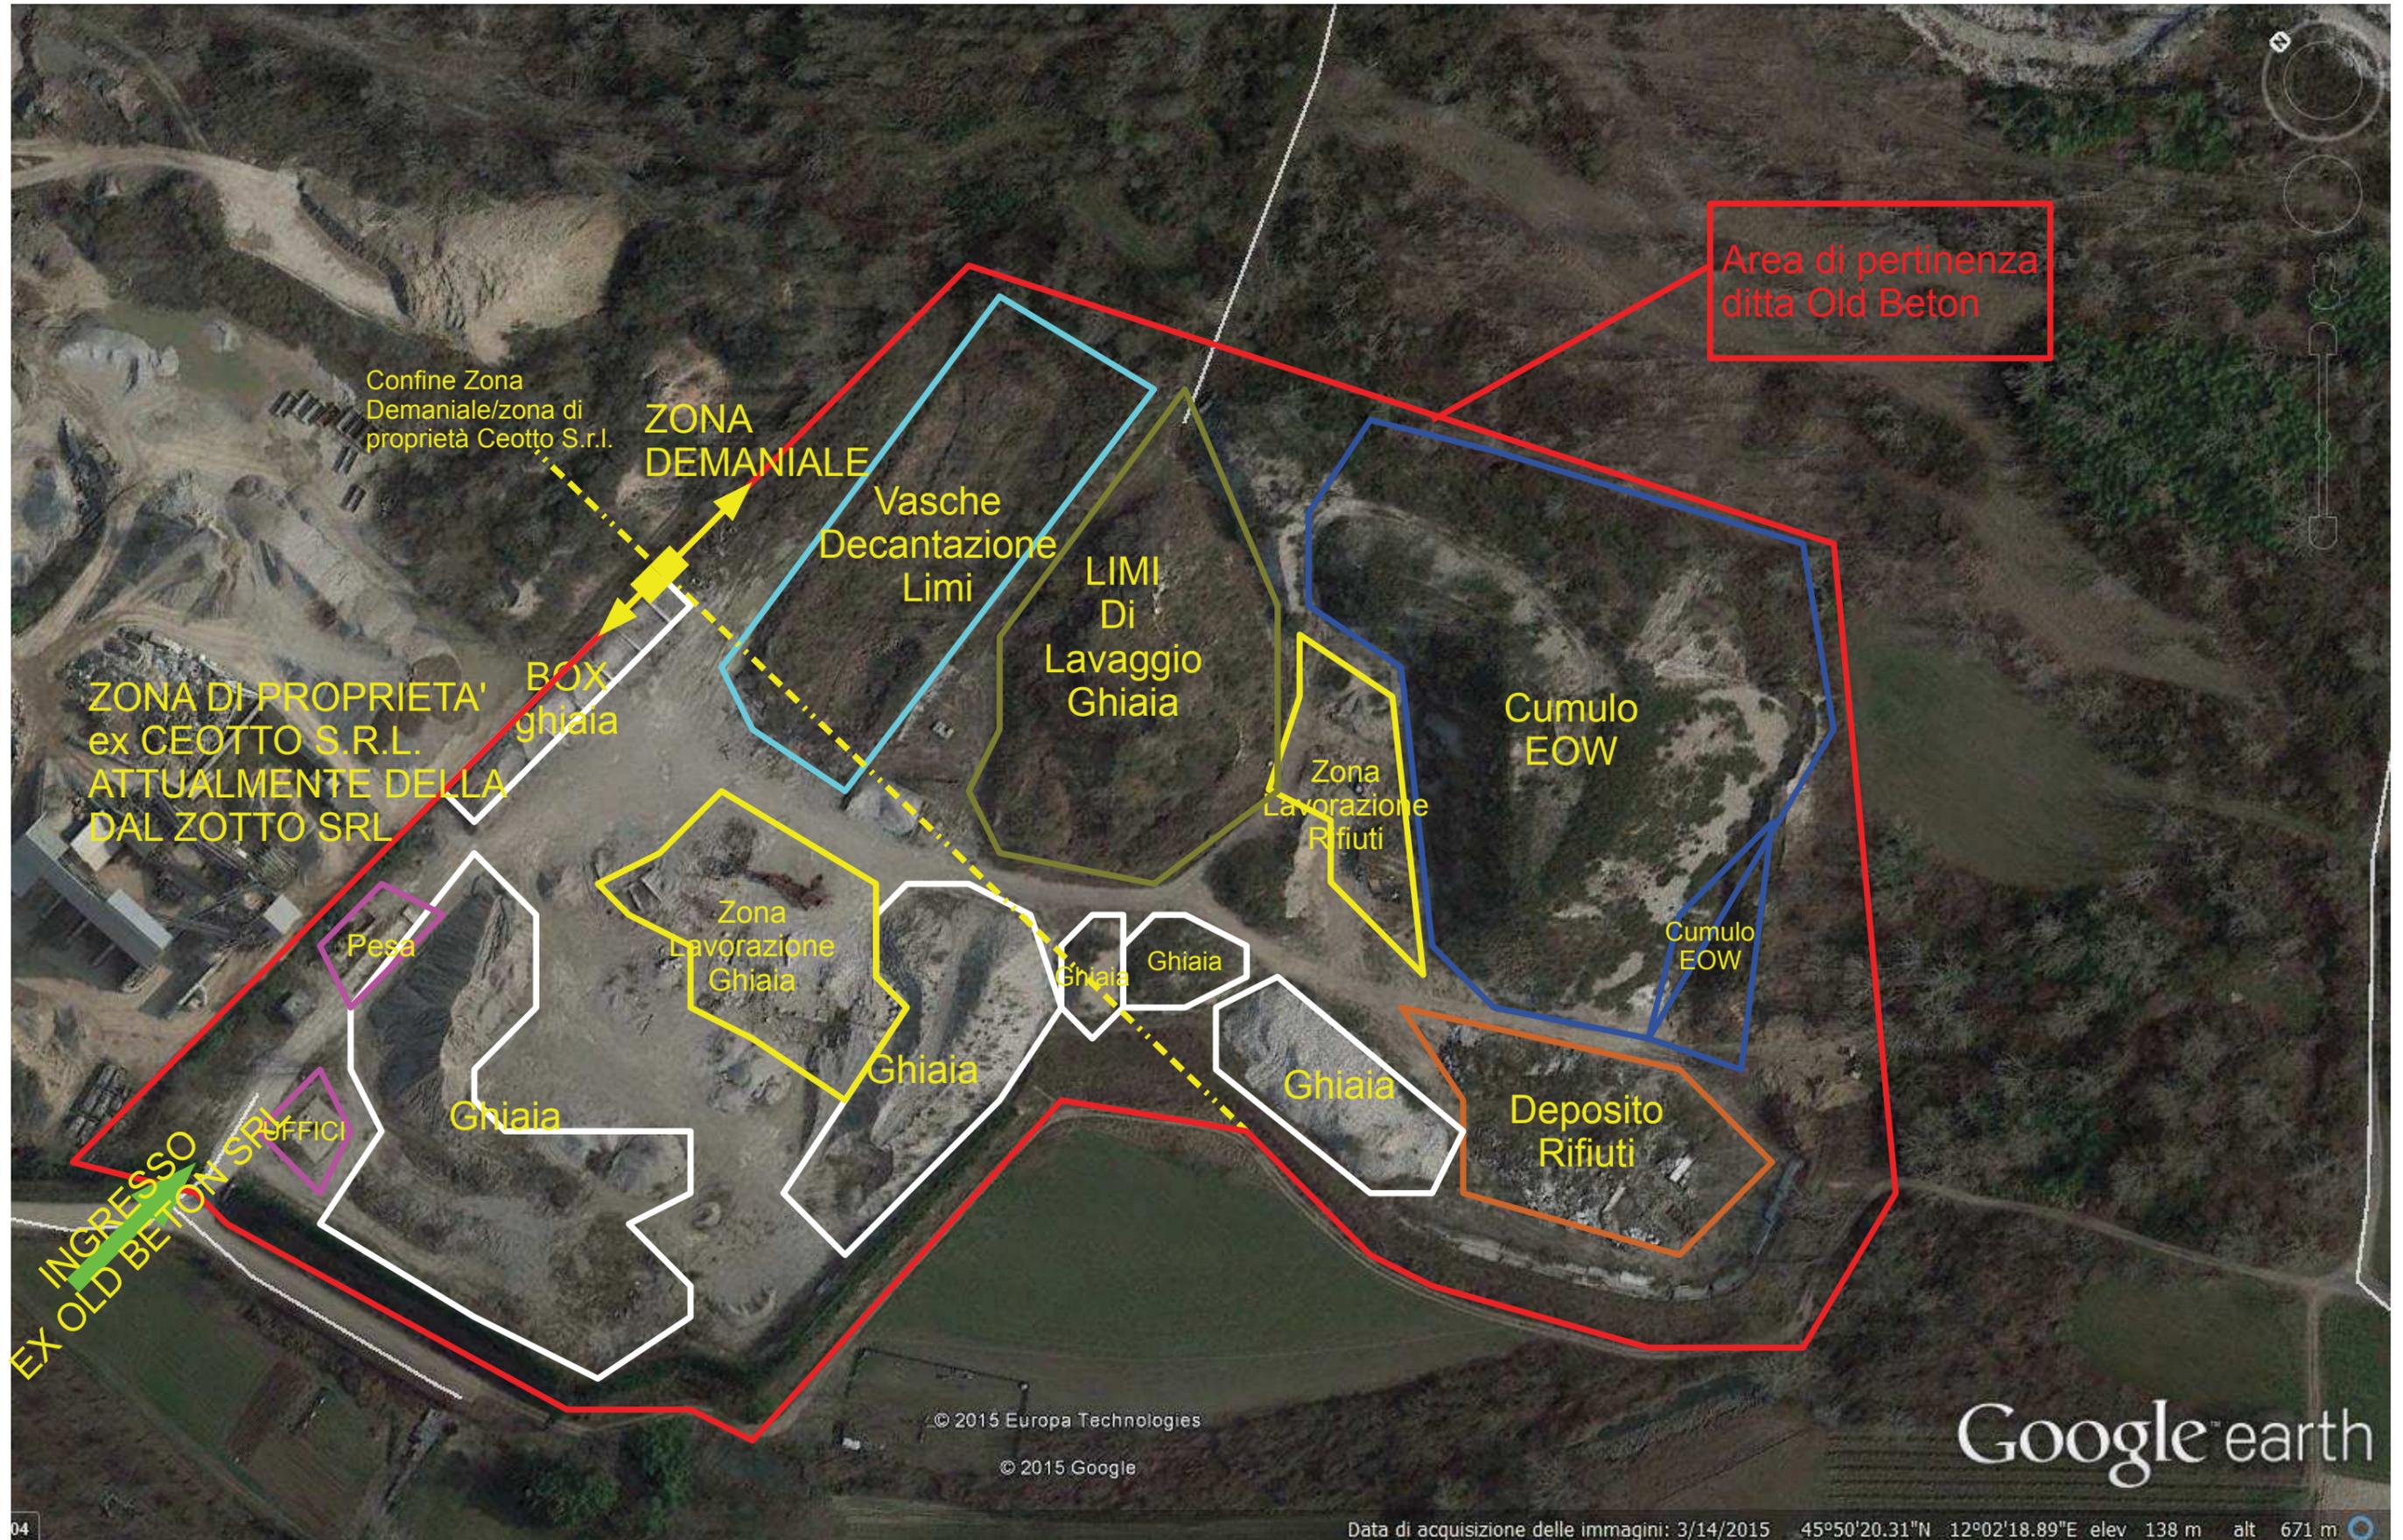
INQUADRAMENTO GENERALE DELL'AREA
Scala 1:1000

Sono stati rilevati 6 cumuli di rifiuti (vedi allegato 1 e 2).

CUMULO 1 di volume pari a 1.845 mc;

CUMULO 2 di volume pari a 933 mc;

CUMULO 3 di volume pari a 1.163 mc;

CUMULO 4 di volume pari a 2.018 mc;

CUMULO 5 di volume pari a 14.549 mc;

CUMULO 6 di volume pari a 131.917 mc.
